LEVANTAMENTO DAS MANIFESTAÇÕES PATOLÓGICAS PRESENTES NA MALHA RODOVIÁRIA DA REGIÃO NOROESTE DO ESTADO DO RIO GRANDE DO SUL

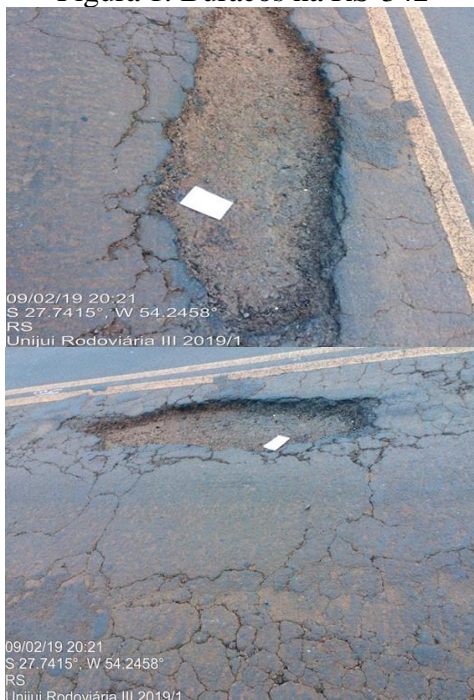
Na RS-342, no município de Três de Maio, encontrou-se panelas e buracos que podem ser observadas na Fig. 1, de codificação P, que é uma cavidade que se forma no revestimento, geralmente circular, com diversas causas, incluindo a falta de aderência entre camadas sobrepostas que ocasionam a desagregação podendo ou não alcançar as camadas inferiores do pavimento (base e sub-base), a ação do tráfego e presença de água ou causada por trincas, fadiga e desgaste. As prováveis causas são: Desagregação de revestimentos trincados (trincas interligadas); Evolução de afundamentos localizados; Evolução do processo de deslocamento do revestimento sobre antigos revestimentos ou bases (falta de imprimação). A medida corretiva pode ser por meio de remendos, desde que bem executados. Ele será superficial se o defeito é encontrado em pequena proporção, ou em outras palavras, se ainda não atingiu a base, sub-base ou subleito, e será profundo em caso contrário.

Figura 1. Buracos na RS-342

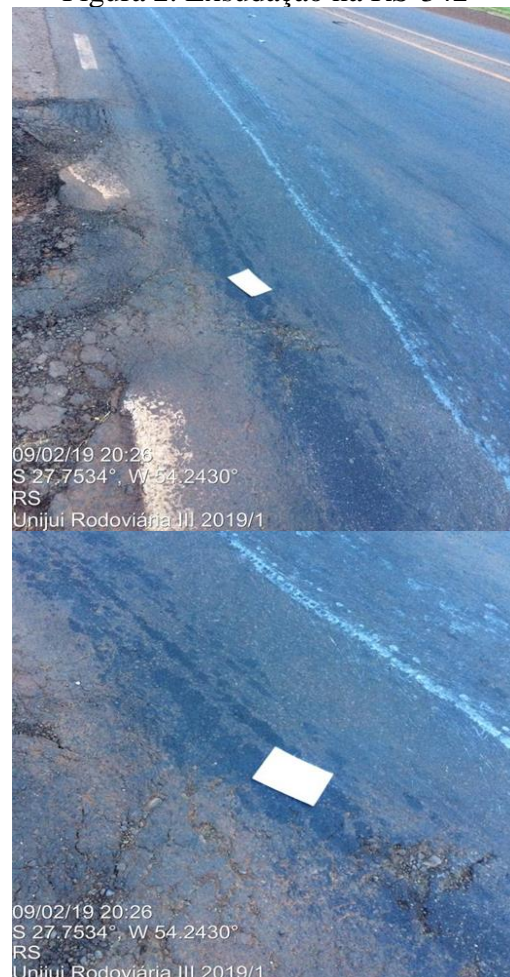
Além disso, na cidade de Três de Maio, na RS 342, localizou-se pontos com exsudação, expostos na Fig. 2, de codificação EX, que é caracterizada pelo excesso de ligante betuminoso na superfície do pavimento, causado pela migração do mesmo através do revestimento. As prováveis causas são: Segregação da mistura em algum momento de sua execução; Compactação excessiva; Emprego de ligante com viscosidade baixa em local com clima quente, falta de adesividade; Excesso de ligante betuminoso na superfície do pavimento; baixo conteúdo de vazios. Para medidas corretivas pode-se adotar um tratamento Superficial e/ou microrrevestimento.

Figura 2. Exsudação na RS-342

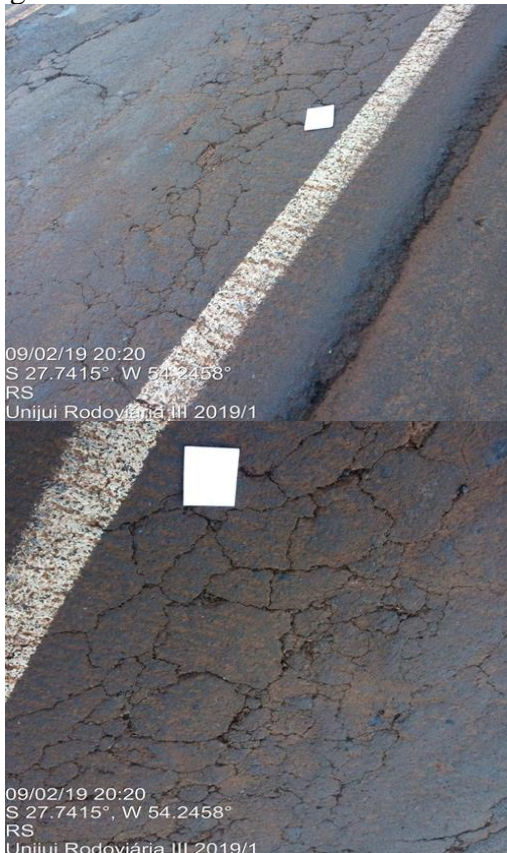
Outra manifestação patológica encontrada no município de Três de Maio, na RS 342, foi à trinca tipo couro de Jacaré com erosão de bordo, apresentada na Fig. 3, de codificação JE e classificação FC-3, a qual é pode ser descrita como um conjunto de trincas interligadas sem direções preferenciais, assemelhando-se ao aspecto de couro de jacaré. Essas trincas podem apresentar, ou não, erosão acentuada nas bordas, podendo ser devido à ação contínua do tráfego e do clima sobre o revestimento asfáltico, que já não possui resposta mecânica adequada, além de ter permitido a infiltração de água nas camadas inferiores, quando a perda de resistência das mesmas combina com efeitos de bombeamento de finos de solos do subleito para a base e para a superfície, entre as trincas. Para a correção, pode se utilizar técnicas como capa selante, tratamento superficial, lama asfáltica e microrrevestimento.

Figura 3. Trica Couro de Jacaré na RS-342

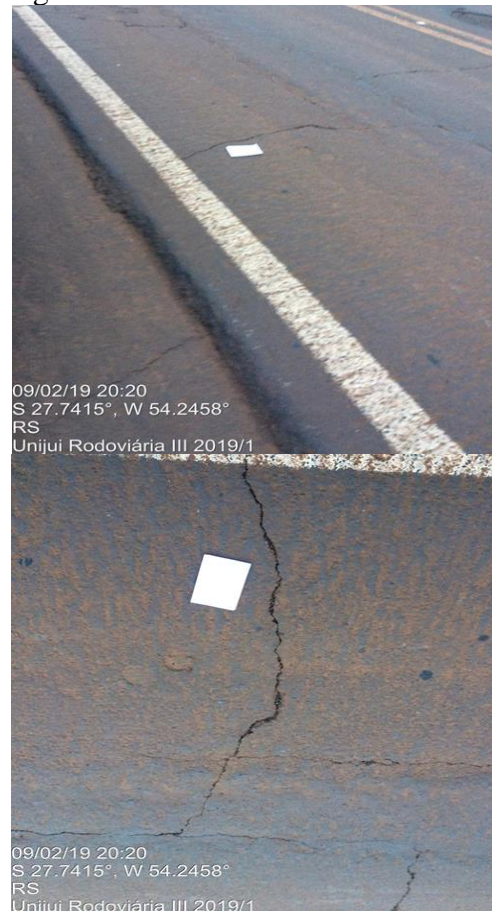
Ainda no município de Três de Maio, na RS 342, identificou-se uma trinca transversal (Fig. 4), de codificação TCC e classificação FC-2, que pode ser determinada como uma trinca isolada que apresenta direção predominantemente ortogonal ao eixo da via. Quando apresentar extensão de até 100 cm é denominada trinca transversal curta. Quando a extensão for superior a 100 cm denomina-se trinca transversal longa. Entre as prováveis causas estão: Contração da capa asfáltica causada devido a baixas temperaturas ou ao endurecimento do asfalto; Propagação de trincas nas camadas inferiores à do revestimento da estrada; Contração da camada de base e sub-base. Para medidas corretivas pode se utilizar técnicas como capa selante, tratamento superficial, lama asfáltica e microrrevestimento.

Figura 4. Trinca transversal na RS-342

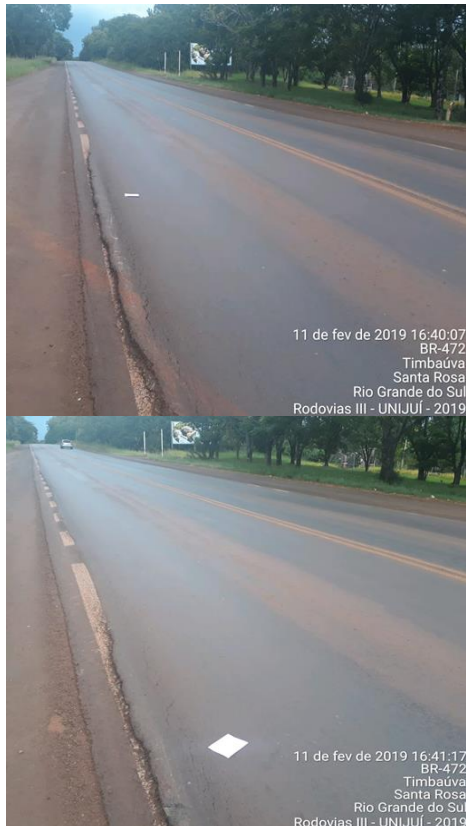
Na cidade de Santa Rosa/RS, na BR 472, bairro Timbaúva, diagnosticou-se afundamento plástico da trilha, demonstrado na Fig. 5, de codificação ATP. Está é uma deformação permanente, caracterizada por depressão da superfície do pavimento acompanhada ou não de solevamento.

Figura 5. Afundamento Plástico da Trilha na BR 472

Neste caso trata-se de uma deformação plástica causada pela fluência plástica de uma ou mais camadas do pavimento ou do subleito, acompanhado de solevamento.

Quando a extensão for superior a 6 metros e estiver localizado ao longo da trilha de roda é denominado afundamento plástico da trilha de roda. Suas prováveis causas são a fluência plástica excessiva da mistura asfáltica do revestimento combinada à ação do tráfego e de altas temperaturas; Ação intensa do tráfego sobre as mesmas posições em faixas; Compactação inadequada; Combinações de

deformações plásticas de várias camadas do pavimento.

Para medidas corretivas indica-se a fresagem e recapagem de uma ou mais camadas, incluindo uma camada de nivelamento do pavimento antigo, seguida de uma camada com espessura uniforme.

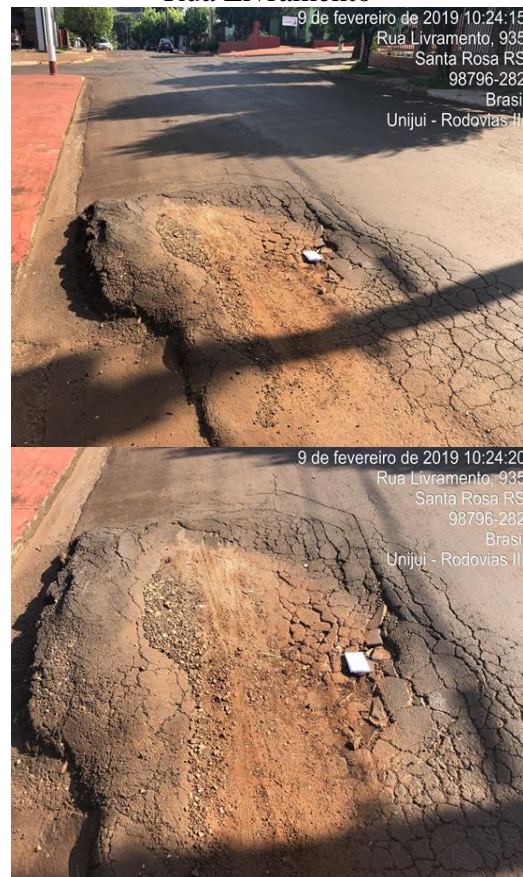
Já na rua Livramento, no Bairro Sulina na cidade de Santa Rosa, constatou-se um afundamento local plástico (Fig. 6), de codificação ALP, que é um afundamento de consolidação, causado pela consolidação diferencial de uma ou mais camadas do pavimento ou subleito sem estar acompanhado de solevamento.

Figura 6. Afundamento Local Plástico na Rua Livramento

Quando ocorre em extensão de até 6 metro é denominado afundamento de consolidação local. Como provável causa pode se indicar: Fluência plástica excessiva da

mistura asfáltica do revestimento combinada à ação do tráfego e de altas temperaturas; Ações intensas do tráfego sob o mesmo ponto; Compactação inadequada; Combinação de deformações plásticas de várias camadas.

Assim, como medidas corretivas é viável a fresagem e o recapeamento. Sendo o recapeamento com uma ou mais camadas, tendo uma camada de nivelamento do pavimento antigo e uma camada com espessura uniforme.
