ESTUDO DE MELHORAMENTO DO SOLO DE UMA ESTRADA VICINAL DE SÃO LOURENÇO DO SUL/RS EMPREGANDO O MÉTODO EXPEDITO DAS PASTILHAS

Resumo. *Apresenta-se um estudo de melhoramento do solo da Alameda Mano Serpa, estrada vicinal de São Lourenço do Sul/RS. Conceitos sobre estradas vicinais, classificação MCT expedita, tipos e patologias de/em estradas vicinais e técnicas de melhoramento de solos são apresentados. Após, descreve-se a coleta das amostras de solo em doze pontos distintos da estrada, dividida em quatro trechos, nelas realizando-se ensaios de granulometria, limites de Atterberg, além de ensaios de contração e saturação de pastilhas para classificação MCT expedita. Após, testou-se alternativas para melhoramento do solo com misturas de cimento (0 a 2% em massa) e/ou solo laterítico (25 e 50% em massa), em ensaios de contração e saturação de pastilhas. As amostras enquadraram-se quase totalmente como Areias Siltosas, todas de comportamento não-laterítico. Obteve-se 2% de cimento com 25% de solo laterítico como solução de melhoramento da via, além de possível aumento da permeabilidade dos solos estabilizados com 2% de cimento.*

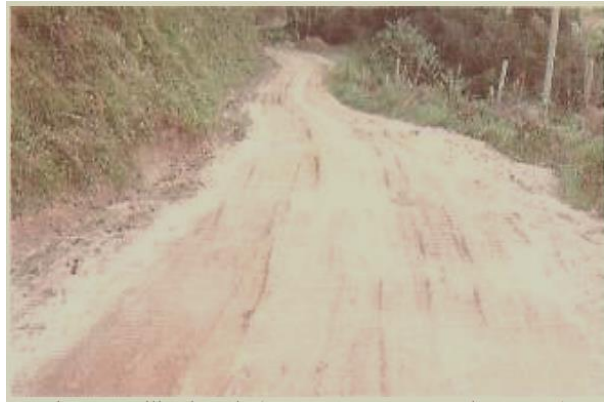
- Ondulações, rodeiros e atoleiros: as causas principais desses problemas são a falta de capacidade do subleito e a deficiência no sistema de drenagem. Uma das patologias oriundas dessa manifestação patológica é a trilha de rodas, conforme Figura 1.
- Areiões de espigão: plataforma tomada por camada de areia solta que, em tempo seco, torna-se sério problema para a continuidade e segurança do tráfego. É comum em regiões de solos arenosos, onde é irrisória ou inexistente a ação do componente ligante (solo fino coesivo) e pela ação combinada do tráfego e da lavagem do material pela água de chuva.
- Areiões de baixada: comum em regiões de solos arenosos. A principal causa dessa manifestação patológica é a areia trazida por água proveniente dos trechos altos adjacentes.

Figura 1. Trilhas de roda (BAESSO E GONÇALVES, 2003)

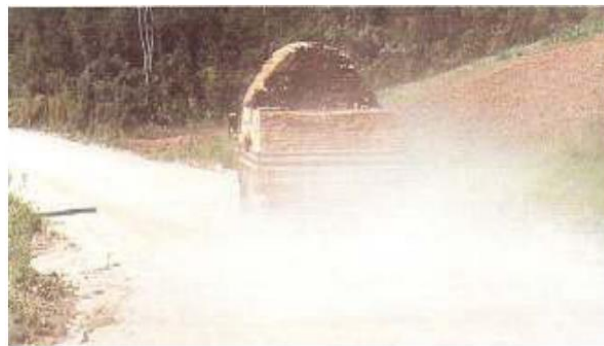
- Excesso de pó na pista: dá-se pela abundância de material fino solto no leito da estrada, que forma nuvens de poeira na época de seca, como visto na Figura 2.

Figura 2. Excesso de pó na pista (BAESSO E GONÇALVES, 2003)

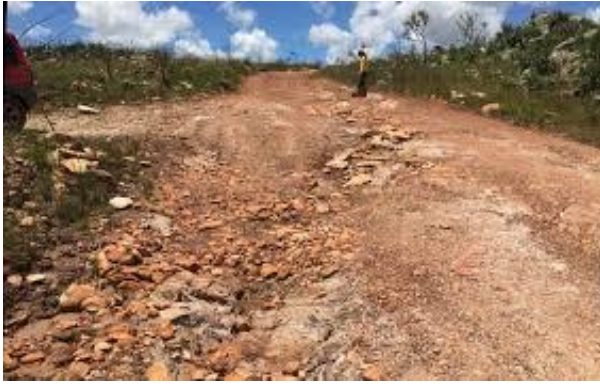
- Rocha aflorante: exposição do leito rochoso, como visto na Figura 3, que acontece em regiões onde a camada de solo é pouco espessa ou onde ocorre grande quantidade de blocos disseminados no solo, a ação de processos erosivos ou a constante patrolagem.
- Pista molhada derrapante: ocorre em trechos com solo predominantemente argiloso quando molhados, que ficam praticamente sem atrito e aderência, tornando-se escorregadios. Um exemplo da patologia é visto na Figura 4.

Figura 3. Rocha aflorante em estrada (SILVA *et al.* 2017)

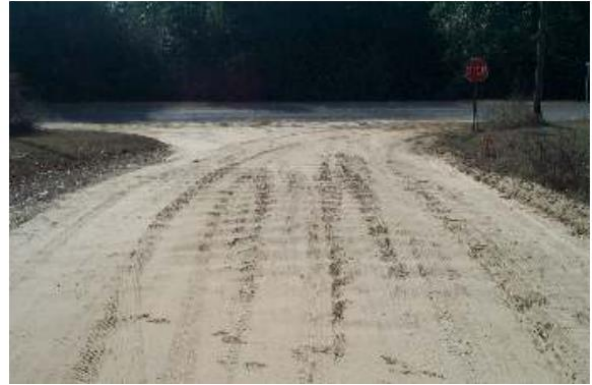
Figura 5. Ondulações longitudinais (PARKER, 2012)

- Pista seca derrapante: acontece em casos onde o “encascalhamento” foi feito com material granular de qualquer dimensão sem ligante. Ocorre também em terrenos onde o leito natural é formado por material granular ou pedras pequenas, ou através da deterioração de um tratamento primário mal executado, pobre em ligante.
- Ondulações longitudinais: ocorrem geralmente onde o leito foi “encascalhado” com material granular de dimensões em geral entre 5 e 10mm sem ligante. O tráfego vai acumulando o material em ondulações longitudinais à estrada, como visto na Figura 5, causando trepidação nos veículos.

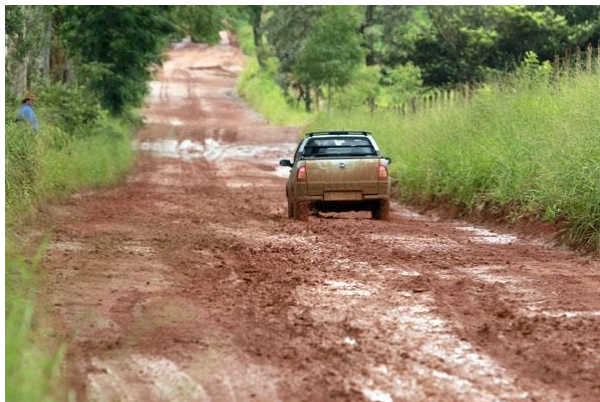
Figura 4. Pista molhada derrapante (<https://gcn.net.br>, 2011)

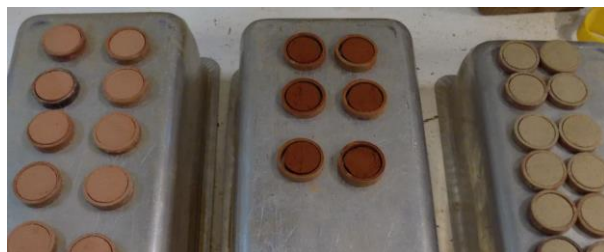
A classificação MCT consiste em analisar o comportamento dos solos tropicais por ensaios que reproduzem as condições reais de camadas de solos tropicais compactados, obtendo características geotécnicas que traduzem o comportamento dos solos tropicais no campo, baseada nos ensaios Mini-MCV (DNER, 1994). Porém, na intenção de tornar o método de classificação mais simples, prático e barato, Nogami e Villibor (1994) desenvolveram o método expedito das pastilhas, que consiste na moldagem de pastilhas em anéis, que após secagem têm sua contração diametral, fenômeno observado nas pastilhas na Figura 6, medida.

Figura 6. Contração diametral em pastilhas

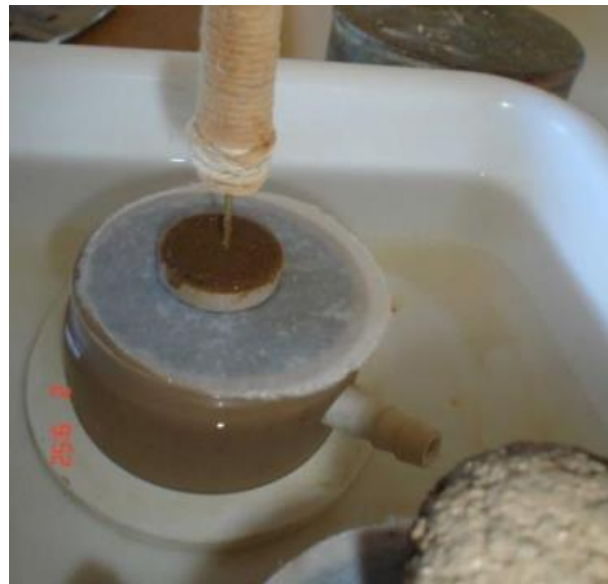
Após, as pastilhas são submetidas a absorção de água, nota-se o surgimento de trincas e/ou expansão. Determina-se a resistência à penetração com uso de penetrômetro padrão, conforme Figura 7. Em função da contração diametral e da penetração após 24h de absorção de água, o solo é classificado conforme visto na Figura 8.

Figura 7. Medida de resistência à penetração (D'ÁVILA *et al.*, 2008)

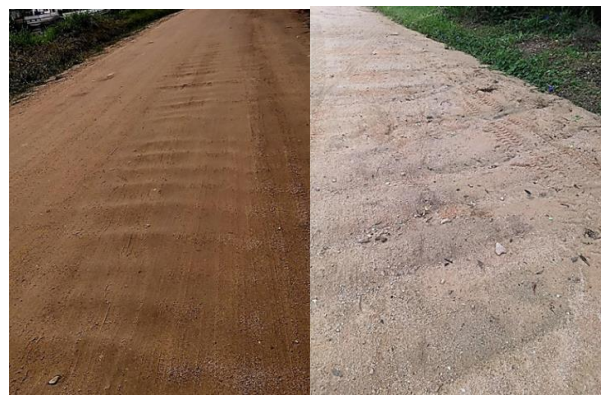
Na estrada, um revestimento arenoso com algumas manifestações patológicas (ondulações longitudinais e formação de ravinas) é notado em registros fotográficos como os das Figuras 9 e 10.

Figura 9. Ondulações longitudinais observadas na Alameda Mano Serpa (autores, 2018)

A falta de material ligante no solo ocasiona as patologias mais notadas na estrada, vistas nas Figuras 9 e 10. Assim, as técnicas de melhoramento escolhidas buscaram melhoria/adição do/de material fino dos/nos solos da estrada, visando inclusão de material ligante e/ou cimentado. Assim, optou-se por utilizar as técnicas de mistura de solos e estabilização química, verificando sua eficácia pelo método expedito das pastilhas de Nogami e Villibor (1994), onde buscou-se penetrações em 24h condizentes com solos lateríticos, isto é, menores ou iguais a 2mm.

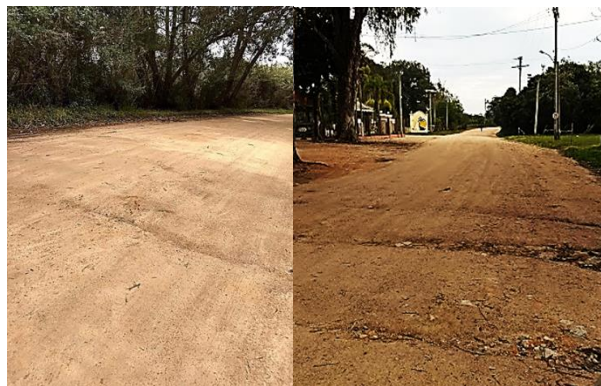
Figura 10. Formação de ravinas observadas na Alameda Mano Serpa (autores, 2018)

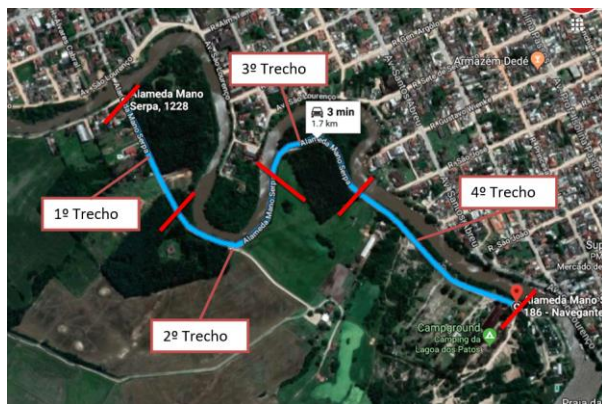
Figura 9. Localização e trechos considerados na Alameda Mano Serpa (Google Maps, 2019)

As amostras foram coletadas em diferentes trechos ao longo da estrada considerando a possível diferença na formação do solo em função do arroio que corre próximo à mesma, sendo que em alguns locais a parte lateral da via faz margem ao arroio. Considerou-se quatro trechos distintos, conforme Figura 9, onde as amostras foram recolhidas ao longo de cada trecho (30cm de profundidade a partir da superfície), sendo recolhidas três amostras em cada um, totalizando doze amostras ao longo da estrada. Os trechos de amostragem são:

- Primeiro trecho: situa-se no começo da via, trecho reto antes da primeira curva do arroio junto à via, possuindo em torno de 350m. No trecho, foram colhidas as amostras 1, 2 e 3;
- Segundo trecho: na primeira curva do arroio junto à via, possuindo cerca de 400m. No trecho, foram colhidas as amostras 4, 5 e 6;
- Terceiro trecho: na segunda curva do arroio junto à via, possuindo cerca de 400m. No trecho, foram colhidas as amostras 7, 8 e 9;
- Quarto trecho: aproximadamente linear, englobando cerca de metade da via, possuindo cerca de 600m. No trecho, foram colhidas as amostras 10, 11 e 12.
