ANÁLISE DA MACROTEXTURA E MICROTEXTURA DO TRECHO MONITORADO: ERS 509 – FAIXA VELHA – SANTA MARIA/ RS

Palavras-chave: *Pavimento. Macrotextura. Microtextura.*

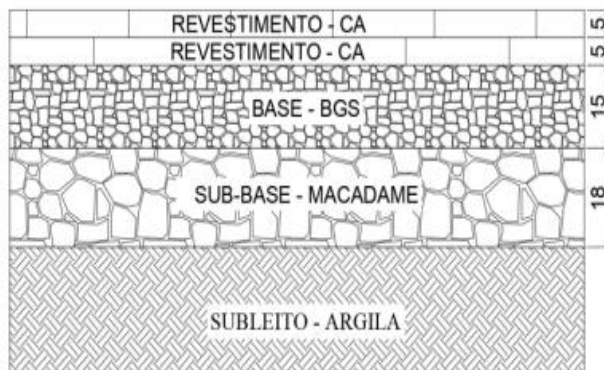
Figura 2. Estrutura do pavimento da ERS509- Faixa Velha

Sul e termina na latitude 29°42'40,3'' Oeste e longitude 53°51'09,2'' Sul da cidade. A abertura dessa duplicação ocorreu em 31 de março de 2016 e desde então esse trecho vem sendo monitorado através do projeto da Rede Temática De Asfalto da PETROBRAS em que o Grupo GEPPASV faz parte. O pavimento em questão possui camada de subleito de solo argiloso, uma camada de 18cm de macadame seco, 15cm de Brita Graduada Simples (BGS) e duas camadas de 5cm de Concreto asfáltico (CA) com aditivo de borrada. A figura 2 ilustra a estrutura da ERS 509.

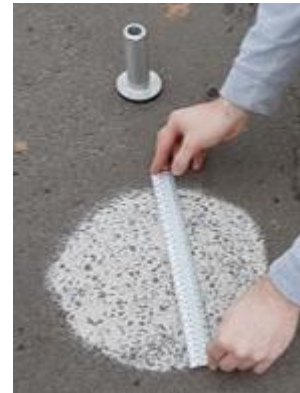
Figura 3. Ensaio mancha de areia

A macrotextura, que é determinada pelo ensaio de mancha de areia, segue as diretrizes da norma ASTM E 965/2006. A Figura 3 apresenta a realização do ensaio no trecho em análise.

A Equação 1 apresenta como é realizado o cálculo da altura média (HS) de mancha de areia em cada estaca, onde “D” é o diâmetro médio encontrado em campo, e “V” é o volume constante de areia do recipiente utilizado para realizar o ensaio.

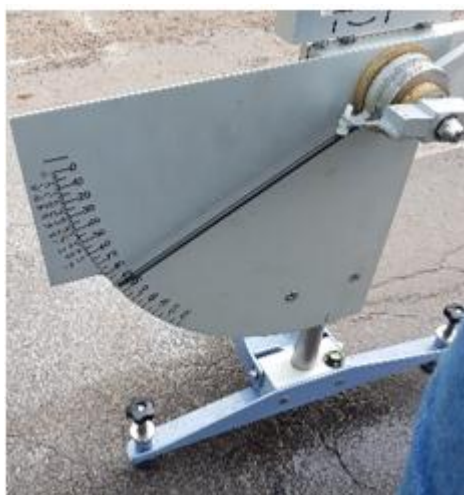
Figura 4. Pêndulo britânico do Grupo GEPPASV

A microtextura, que é mensurada por meio do ensaio do pêndulo britânico, segue a norma ASTM E 303/2008. Para a realização desse ensaio é utilizado o pêndulo britânico conforme observa-se na Figura 4.

Este ensaio simula a passagem do pneu de um veículo com baixa velocidade sobre o pavimento molhado. As classificações da microtextura estão presentes na Tabela 2.

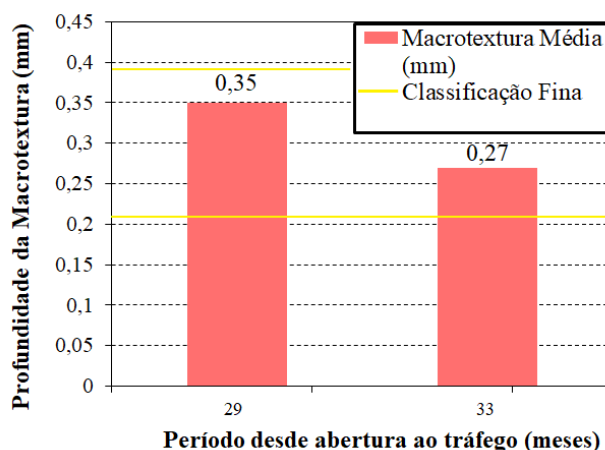
Figura 5. Macrotextura ERS 509- Faixa Velha

Na figura 5 estão representados os valores da macrotextura referentes aos dois semestres coletados. O valor apresentado é a média das cinco estacas.

Nota-se que houve uma redução no valor da macrotextura, porém os dois valores obtidos estão dentro dos intervalos classificados como fina ou fechada. O desvio padrão calculado das cinco estacas apresentou, respectivamente, 0,06 e 0,02 no mês 29 e no mês 33. Logo é possível garantir a confiabilidades dos dados.

- As duas amostras retiradas para a mensuração da macrotextura, classificam-se como fina ou fechada. Segundo Bernucci et al. (2006), essa classe não se apresenta segura, pois aumenta o risco de hidroplanagem. O mais adequado é o pavimento encontrar-se com uma textura superficial média;

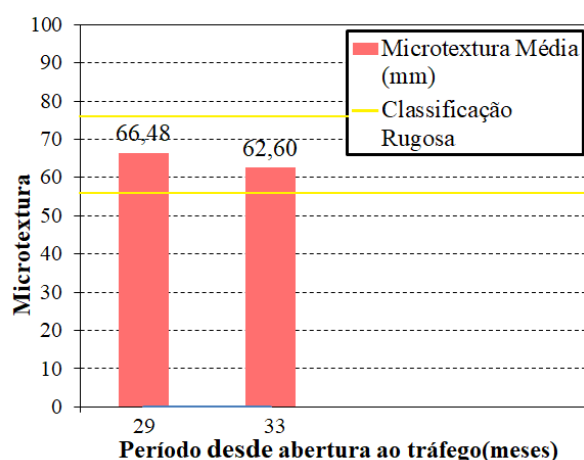
Figura 6. Microtextura ERS 509- Faixa Velha

Os resultados da análise da microtextura estão presentes na Figura 6.

Nota-se que também houve uma redução da microtextura do pavimento de um período para o outro, porém os dois semestres classificam-se como uma superfície rugosa. O desvio padrão das estacas foram, respectivamente, 4,96 e 5,13 nos meses 29 e 33.

- Os ensaios do pêndulo britânico constataram que a microtextura se classifica como rugosa. Conforme Bernucci et al. (2006), o VRD está acima do mínimo necessário para se tornar seguro, que é a textura mediamente rugosa;
