ESTABILIZAÇÃO DE TALUDE RODOVIÁRIO NA ERS-020 EM SÃO FRANCISCO DE PAULA

Resumo.

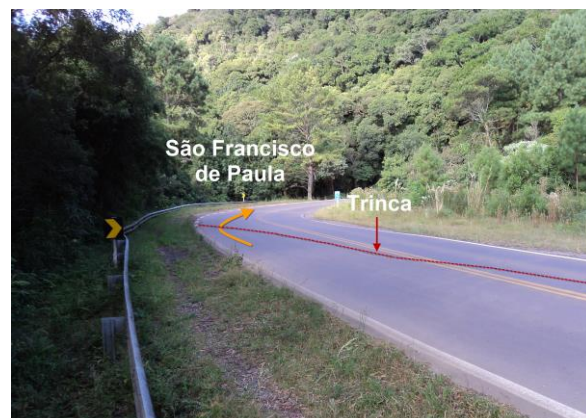
Figura 2: Vista geral da área.

Especificamente no local de estudo existe um pequeno platô por onde a rodovia foi construída. A região à montante e a jusante deste platô apresentam declividades elevadas. Toda a região se encontra bem vegetada por mata fechada e não foram observadas edificações nas proximidades do local. A Figura 2 mostra uma vista geral da área.

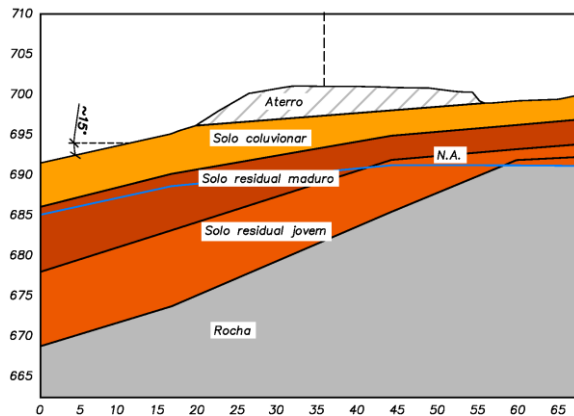
Figura 3: Perfil geotécnico.

Por meio de 5 sondagens mistas realizadas no local foi possível obter o perfil geotécnico. O aterro granular foi executado

com uma altura de aproximadamente 6,0 metros sobre uma camada de solo coluvionar com espessura média de 4,0 metros. Posteriormente foi observado a presença de 5,0 metros de solo residual provavelmente maduro, 6,0 metros de solo residual provavelmente jovem e, por fim, a presença de rocha sã, conforme Figura 3.

Os valores de NSPT para o colúvio apresentam resistência a penetração variável devido a presença de blocos de rochas imersos no solo. Para o solo residual maduro os valores de SPT ficaram em torno de 15, enquanto que para o solo residual jovem os valores ficaram próximos de 25. A partir da campanha de sondagem foi possível identificar a heterogeneidade na resistência dos materiais envolvidos característicos de regiões coluvionares.

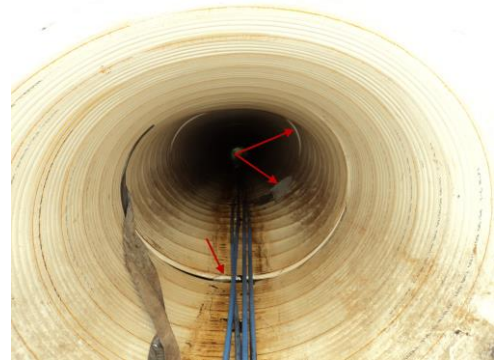
Figura 4: Fissuras na parte inferior e na parte superior do tubo.

Sob ao aterro da rodovia foi observado em bueiro de PVC do tipo *Rib Loc* e diâmetro de 1,0 metro, o mesmo fazia a transposição das águas de montante para jusante da rodovia. Foi possível verificar que aproximadamente na região central do aterro o tubo apresentava grandes deformações e danos estruturais, permitindo o escoamento de água para o interior do aterro. Também foram observadas aberturas na parte superior da tubulação, permitindo a queda de material do aterro para dentro do bueiro. A Figura 4 e a Figura 5 mostram as avarias observadas.

Para a solução do bueiro danificado foi utilizado em sistema não destrutivo de reabilitação. A solução consiste em fazer a substituição, de jusante para montante, do tubo *Rib Loc* existente por um tubo ARMCO com diâmetro de 1,20 metros, até atingir o local onde foram observadas os danos. No local de encontro entre os dois tubos foi previsto em transpasse de 1,00m e vedação da junta com argamassa de areia e cimento, conforme a Figura 11 e a Figura 12.

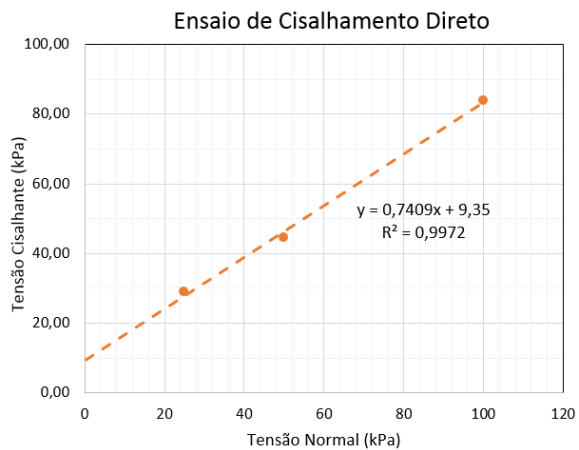
Figura 6: Envolvente de resistência para o solo coluvionar ensaiado.

a importância do material coluvionar na conjuntura do movimento do talude, foram realizados ensaios de cisalhamento direto inundado em amostras indeformadas retiradas de campo. As tensões normais utilizadas foram de 25kPa, 50kPa e 100kPa. A Figura 6 mostra os resultados obtidos no ensaio de cisalhamento direto para o material coluvionar. Os valores de ângulo de atrito e de coesão foram, respectivamente, de 31° e 9 kPa.

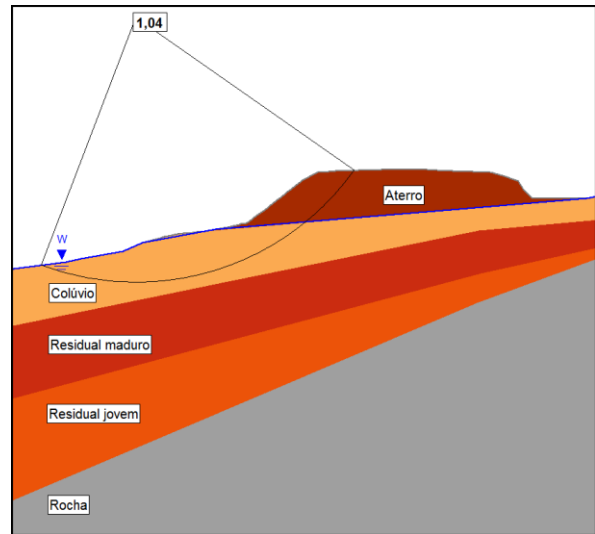
Figura 7: Retroanálise da ruptura.

Como forma de verificar os parâmetros dos materiais e validar o modelo de movimentação do solo, foi realizada uma retroanálise da ruptura. A retroanálise parte do princípio de que no momento da iminência da ruptura as forças estabilizantes foram igualadas às forças instabilizantes. Com a utilização dos parâmetros dos materiais envolvidos no processo, a principal variável da retroanálise consistiu na determinação do nível de água no momento ruptura.

Utilizando informações sobre a posição da trinca e outras informações observadas em campo foi possível validar a retroanálise realizada. A Figura 7 mostra o resultado obtido.

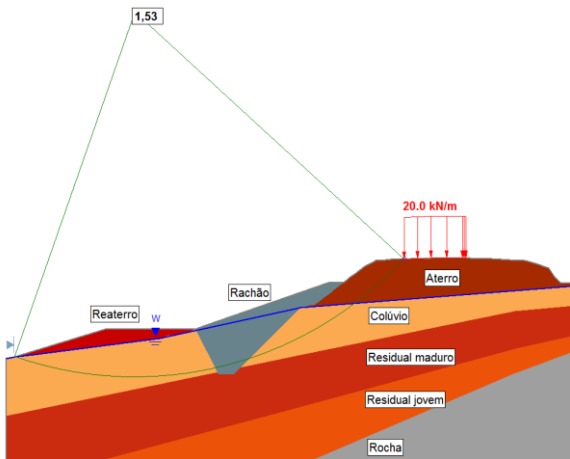
Figura 8: Análise da estabilidade da solução (Morgenstern-Price).

A definição da geometria da solução foi obtida por meio da análise de equilíbrio limite, com o auxílio do *software Slide*. A solução consiste em uma chave granular profunda, apoiada diretamente na camada de solo residual maduro transpassando a camada de colúvio e posicionada à jusante da rodovia. O material retirado da escavação para a execução da chave granular será aproveitado e compactado na região de jusante da solução empregada. A Figura 8 mostra a verificação da estabilidade para a condição descrita.

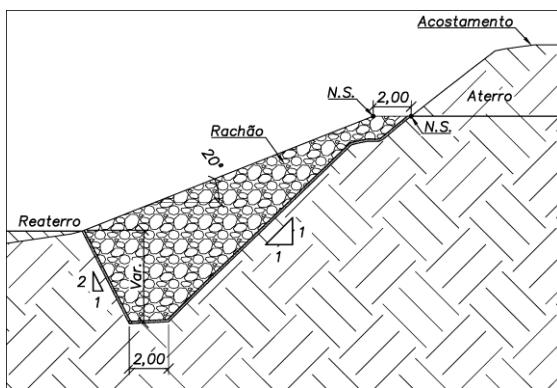
Figura 9: Seção tipo da chave granular.

Em toda a região de interface entre o colúvio/aterro com a chave granular foi previsto um filtro de areia grossa envolto em geotêxtil. Na base da solução será instalado um tubo de PVC perfurado com o objetivo de drenar e direcionar corretamente o descarte das águas captadas. A Figura 9 mostra a seção tipo da chave granular.

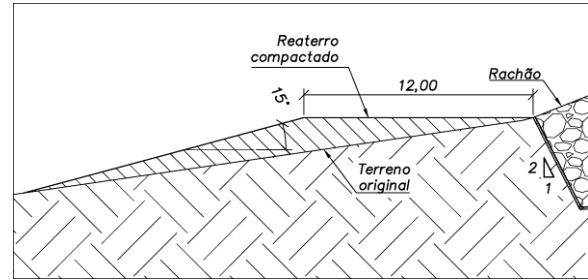
Figura 10: Seção tipo do reaterro.

O reaterro a jusante da solução será executado com o material proveniente da escavação para executar a chave granular e vai funcionar aumentando as forças estabilizadoras. A Figura 10 mostra a seção tipo do reaterro com solo.

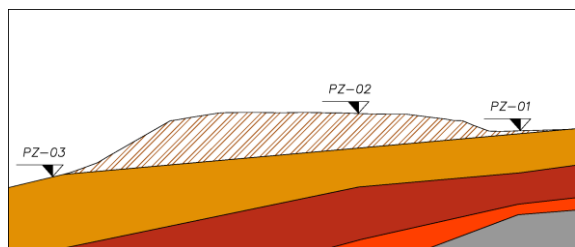
Figura 13: Posição dos piezômetros.

Para monitorar e avaliar as condições de cálculos, foram medidos os valores de poropressão no interior do solo, através da instalação de 3 piezômetros do tipo Casagrande aproveitando os furos de sondagens existentes.

Até o momento foram realizadas duas leituras dos valores, mais a verificação do nível da água durante a execução das sondagens. A Figura 13 mostra a posição dos piezômetros em relação ao talude.

A Tabela 2 mostra os valores piezométricos medidos em campo. Os primeiros valores correspondem ao nível de água realizadas no dia da execução das sondagens. Enquanto que as outras duas medidas foram realizadas após a instalação dos equipamentos. Todas as leituras foram intervalos de tempo seco, sem eventos chuvosos significativos.
