PROJETO DE REMEDIAÇÃO DE ÁREA DEGRADADA PELA DISPOSIÇÃO INADEQUADA DE RESÍDUOS SÓLIDOS EM UM MUNICÍPIO DE PEQUENO PORTE

Resumo. *O trabalho buscou propor um projeto de remediação de área degradada (PRAD) para uma área de disposição inadequada de resíduos no município de São José dos Ausentes. Através de realização de diagnóstico no local, o trabalho traz uma análise do histórico do lixão e sua situação nos dias de hoje, conduzindo a problemática a uma série de técnicas e alternativas atualmente utilizadas na recuperação de áreas degradadas. O principal resultado foi um projeto que apresenta as diretrizes necessárias para que os problemas causados pela disposição irregular no terreno sejam mitigados e corrigidos.*

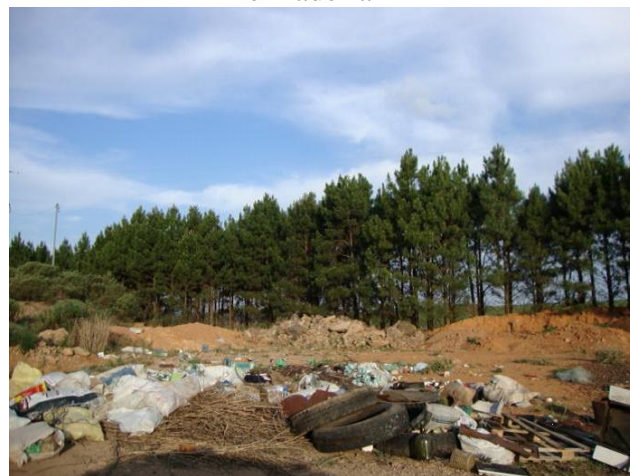
Figura 1. Disposição nos resíduos como pneus e madeira

As Figuras de 1, 2 e 3 apresentam evidências da disposição dos resíduos sólidos ainda nos anos de 2012 e 2013, indicando o abandono da área, resíduos sem qualquer tipo de critério de aterramento, resíduos compostos por materiais recicláveis e/ou de difícil degradabilidade, madeira, pneu, além de resíduos perigosos como latas de tinta e resíduos eletrônicos além do não atendimento aos itens constante na LO.

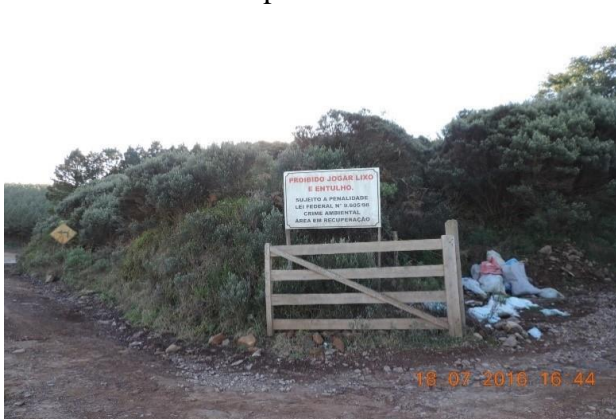
Figura 4. Acesso ao local após instalação do portão

Após a notificação, ainda em 2016 foi realizado o cercamento e instalação de um portão de acesso com placa de identificação (Figura 4), a qual sinaliza que é vetada a entrada no local, por se tratar de uma área degradada em processo de recuperação.

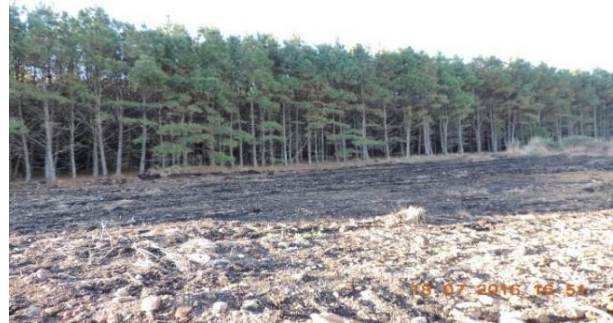
Figura 5. Vista do local após limpeza e recobrimento

Neste mesmo período também foi realizado o recobrimento da massa de resíduos com uma camada 15 cm de espessura de solo natural do próprio local, conforme Figuras 5 e 6.

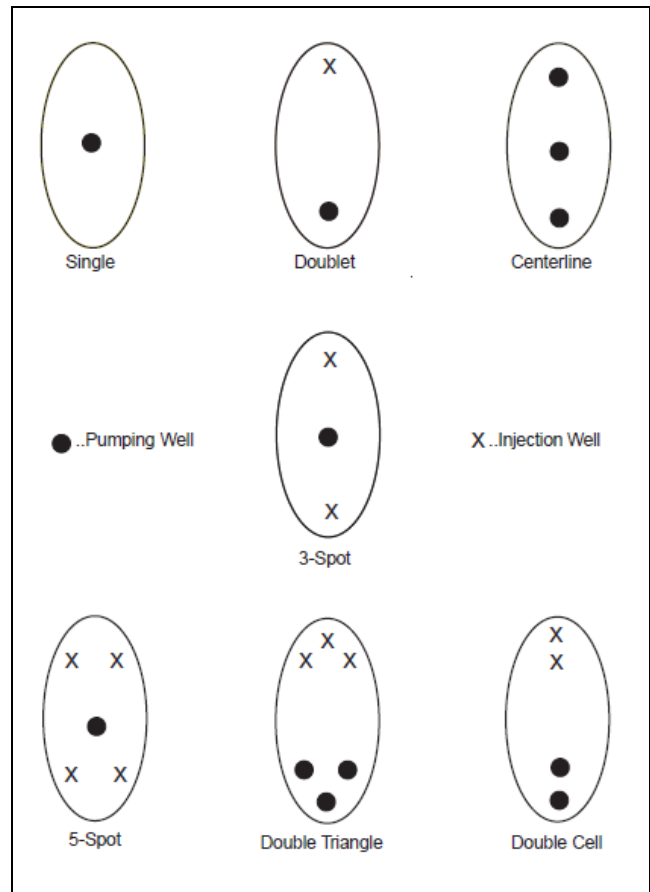
Figura 10. Configurações padrão de sistemas de bombeamento e tratamento

Satkin and Bedient (1988, apud USEPA, 1996) utilizaram modelos matemáticos para avaliar a eficácia de sete configurações padrão de poços de bombeamento e tratamento, apresentados na Figura 10. Segundo este

estudo, o menos efetivo seria o padrão *5-Spot*. Para o presente projeto, devido a existência dos piezômetros instalados na etapa de investigação confirmatória, optou-se pela configuração *Doublet*, ou seja, um poço à montante para bombeamento e extração da água subterrânea contaminada e outro à jusante para a injeção da água após o seu tratamento.
